Titolo: La costruzione delle gallerie: prima analisi organizzativa e premappatura del rischio nella lavorazione sul cassero.

Autori: Angela Ruschioni *, Nicola Regine *, Giacomo Rucci *

ASUR Marche, Servizio Prevenzione e Sicurezza negli Ambienti di Lavoro, Area Vasta 2 Ancona

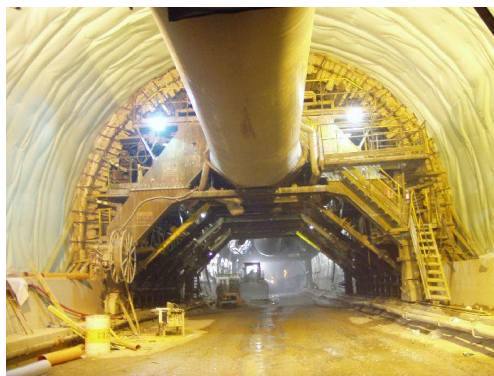
Foto 1: impalcato mobile su binari

Sulla base delle attività sino ad ora intraprese, si è deciso di entrare nel merito delle valutazioni della singola fase di “lavori sul cassero” (foto 1) chiamando cassero indifferentemente l’impalcato metallico mobile (IMM) usato per i lavori di impermeabilizzazione che il vero cassero utilizzato per il montaggio delle centine. Queste due lavorazioni sul fronte di scavo, sono prevalentemente manuali nella costruzione delle gallerie e delle due in particolare la fase dell’impermeabilizzazione è fortemente sovraccaricante per i lavoratori.

Il “cassero”, più correttamente e nel seguito detto impalcato metallico mobile (IMM), alla base è dotato di ruote che scorrono su lateralmente alla galleria. E’ costruito in piani degradanti, dal più largo alla base al più stretto all’ultimo piano, che seguono l’andamento a volta delle gallerie. L’IMM viene utilizzato in varie fasi del ciclo come piano di lavoro dei lavoratori e appoggio dei materiali ed attrezzature. Vi si accede mediante scale fisse a pioli, ancorate all’IMM, che consentono di raggiungere l’ultimo piano mentre si accede ai piani sottostanti attraverso scale interne. Il cassero viene fatto avanzare lungo tutta la lunghezza della galleria sino al completamento dei lavori dei singoli tratti.

mantenuta a braccia alte e lontana dal corpo a causa della distanza tra i piani del cassero e il profilo incostante della galleria che impone all'operatore di sporgersi fuori dal parapetto.

Questo aspetto oltre ad incidere sul rischio da sovraccarico biomeccanico, può determinare rischio di danni gravi dovuto a cadute accidentali in assenza di adeguati sistemi di trattenuta da indossare nelle situazioni di carente progettazione del cassero.
